WM-RP-0xS、WM-RP-D0xS ファームウェアの不具合について

1版 2013年3月7日

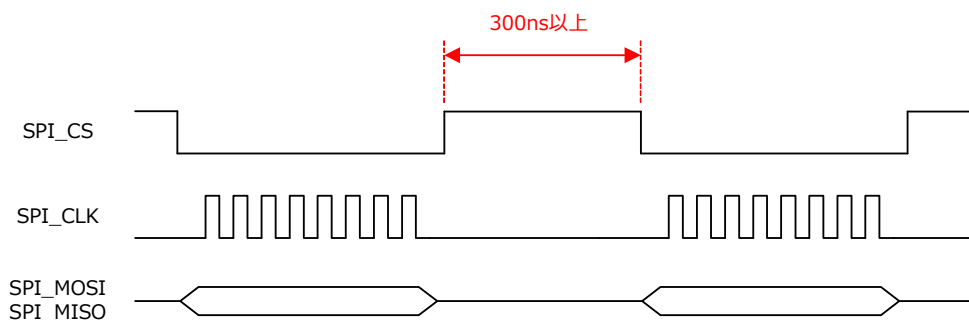
2.1 SPI の転送間隔について

8bit 毎の SPI の通信間隔が 300ns 以下の場合、WM-RP が正しく動作しない場合があります。
8bit 毎の SPI の転送の間に 300ns 以上のアクセス間ウェイトを挿入して通信を行ってください。
