# XG-1808 電源回路の一部改修について

1.0 版 2013 年 1 月 29 日

対象製品 : REV1.0 基板 XG-1808 回路図 Rev1.0~2.0

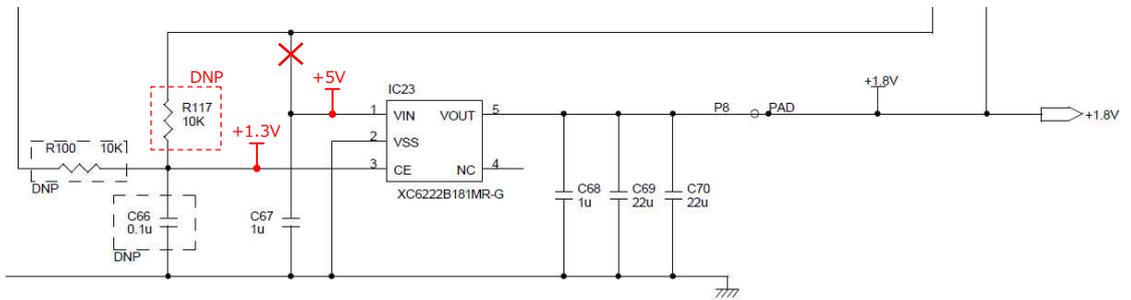
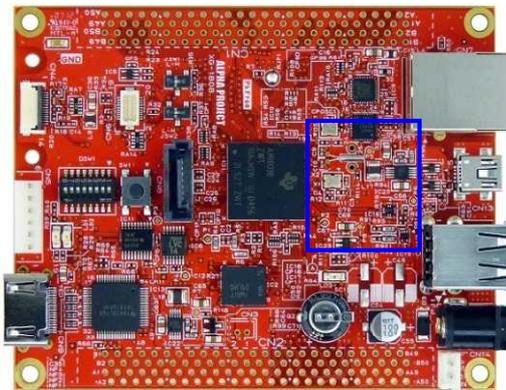
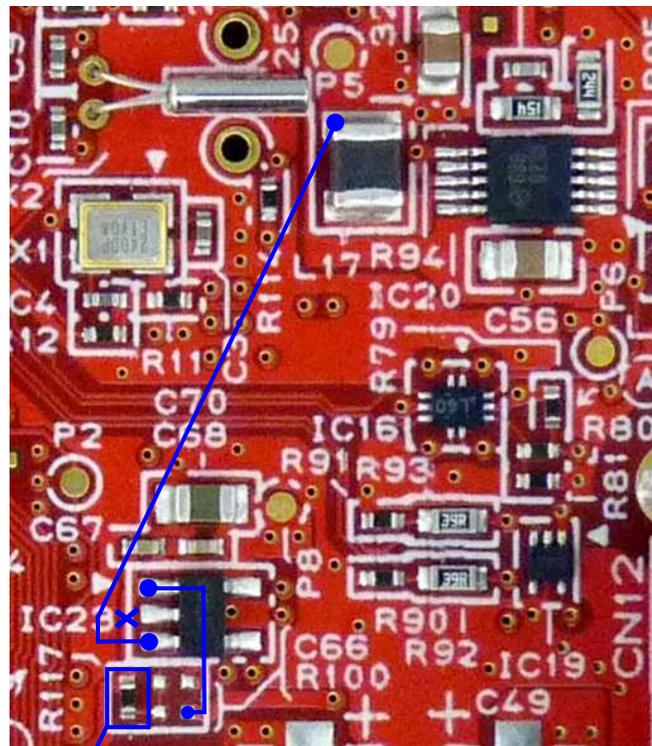
図1 電源部回路部 改修内容

XG-1808 に無線 LAN モジュール、LCD、SD カード、USB メモリなど複数のデバイスを同時接続した状態で、電源を投入した場合、スイッチングレギュレータの過電流保護回路(IC22 XC9223B082AR max1.2A) が働き、正常に電源が立ち上がらない場合があります。

突入電流を緩和する対策として、電源回路を一部改修します。

REV1.0 基板は、パターンカットおよびジャンパー線に追加にて対応させていただきます。

R117 未実装に変更

- ジャンパ配線
- ✕ パターンカット
